PIANO OPERATIVO COMUNALE 2016-2021

ELABORATO N. 10		RELAZIONE GEOLOGICA
Adozione	del. C.C. n. 57	del 01/08/2017
Approvazione	del. C.C. n. xxx	del xx/xx/xxxx

Santarcangelo. Il Poc per la riqualificazione diffusa del territorio

ARP - SANTARCANGELO DI ROMAGNA, CIOLA CORNIALE - via Fanciulla

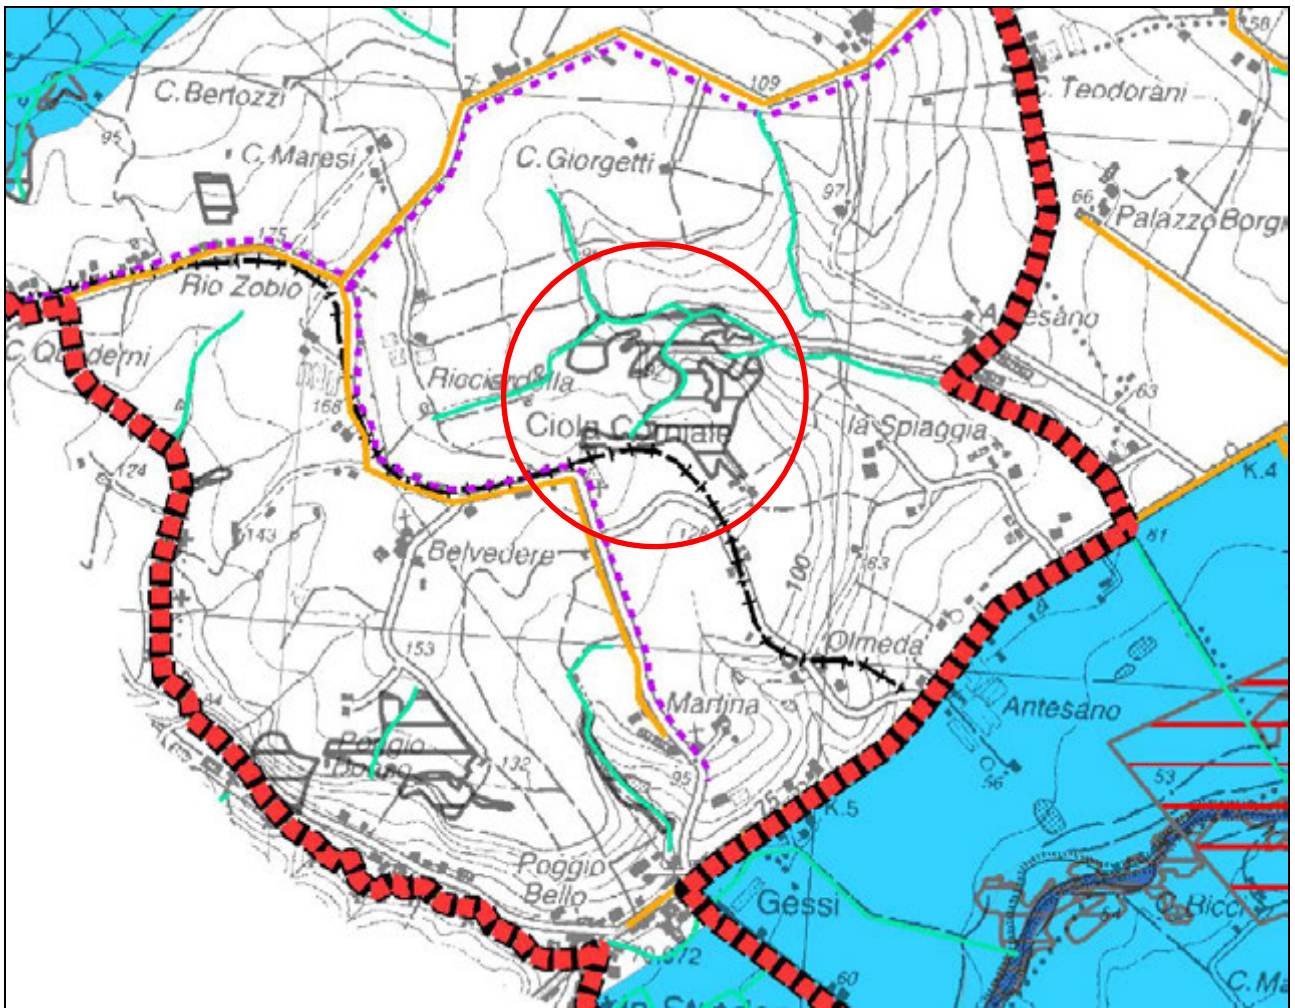
Figura n. 1 - Estratto della Tav. B 1/3 "Tutela del patrimonio paesaggistico" del PTCP. L'area interessata dal "Sistema forestale boschivo" (art. 5.1), presente nella zona in esame, è individuata con un tratteggio orizzontale. Le linee verdi definiscono il reticolo idrografico minore (art. 2.2)

La presenza del "Sistema forestale boschivo" nell'area considerata è precisata nella tavola B del P.T.C.P. (P.T.C.P. 2007 - Variante 2012 - Tav. B 1/3 "Tutela del patrimonio paesaggistico" - scala 1.25.000 - aprile 2013), di cui è riportato l'estratto di pertinenza nella figura n. 1.

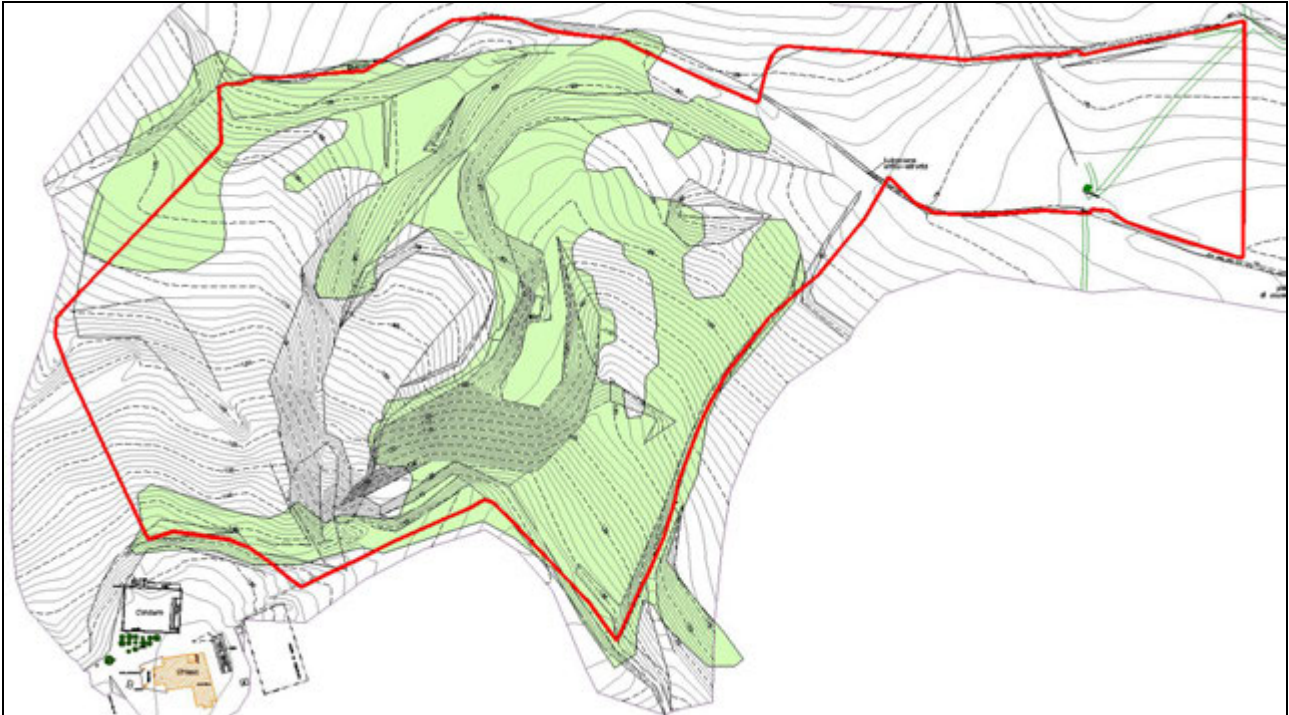
Figura n. 2 - L'area interessata dal "Sistema forestale boschivo" (art. 5.1 del PTCP), riportata sul rilievo topografico della zona in oggetto, è individuata col colore verde. La linea rossa delimita la proprietà

Nella figura n. 2 l'area interessata dal "Sistema forestale boschivo" è stata riportata sul rilievo topografico della zona in esame.

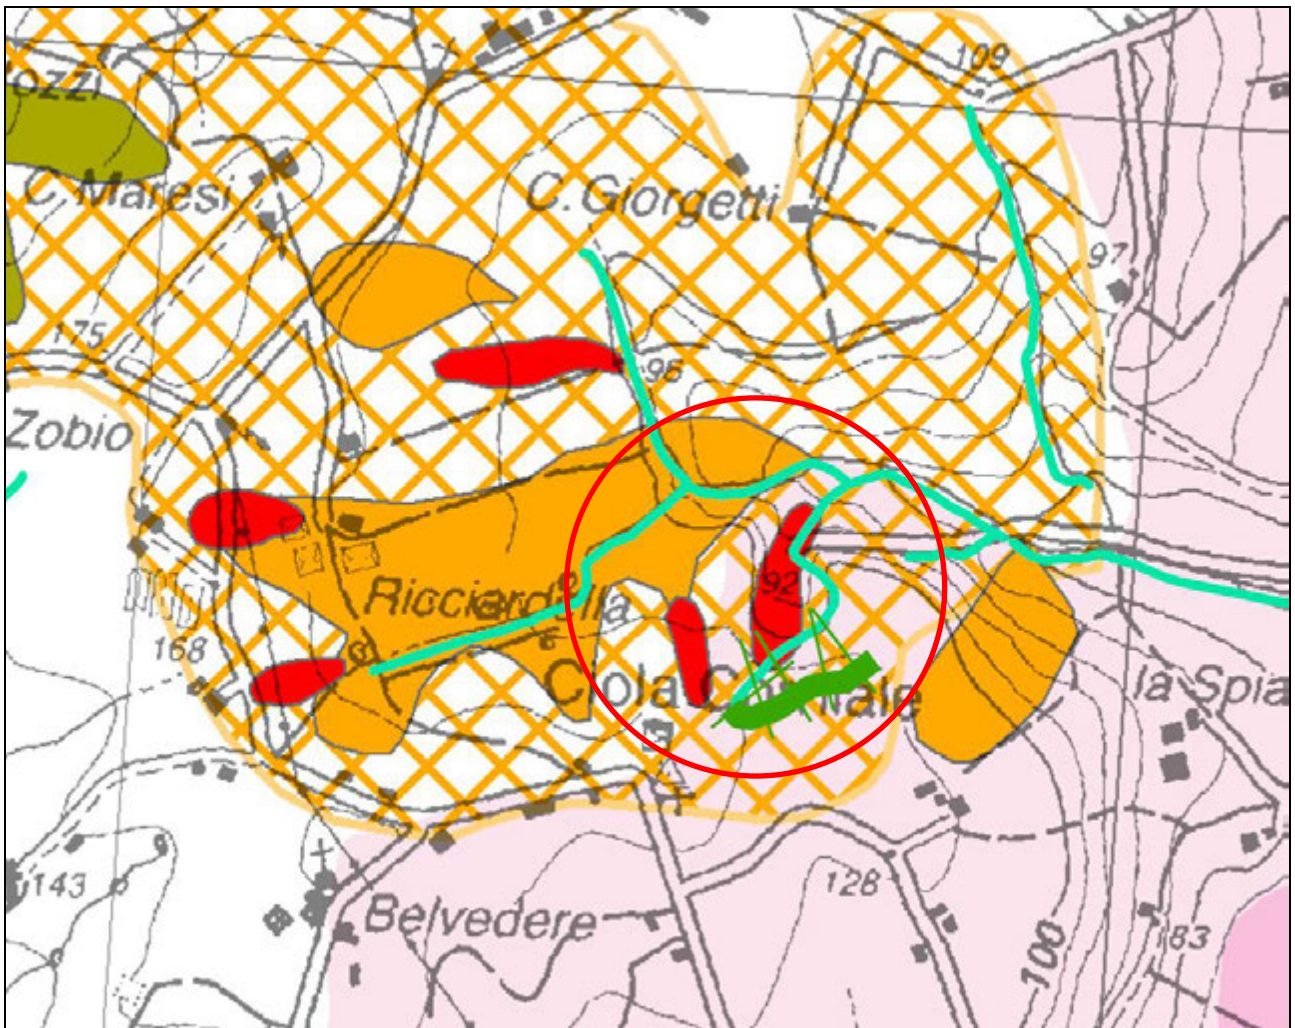
Figura n. 4 - Estratto della Tavola D 1/3 "Rischi ambientali" del P.T.C.P. vigente con indicate in rosso le zone instabili con fenomeni di dissesto attivi da verificare (art. 4.1 commi 3 e 7). In verde è indicato il reticolo idrografico minore

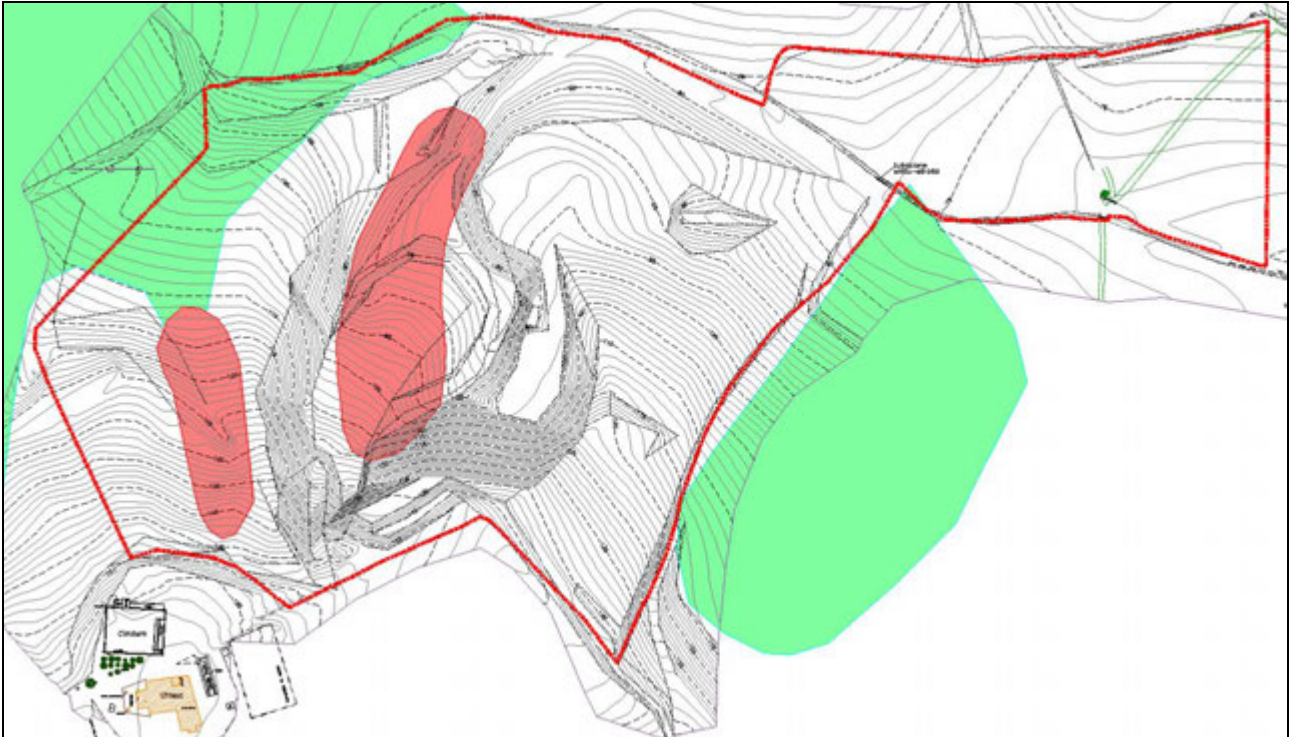
Figura n. 6 - Le aree con dissesti attivi da verificare in oggetto, come individuate nel PSC, nel PTCP e PAI vigenti, sono riportate col color rosso sul rilievo topografico della zona in oggetto. La linea rossa delimita la proprietà.

Nella figura n. 6 le aree interessate dai dissesti attivi da verificare in oggetto, come individuate nel P.S.C., nel P.T.C.P. e nel P.A.I. vigenti, sono riportate sul rilievo topografico della zona in esame.

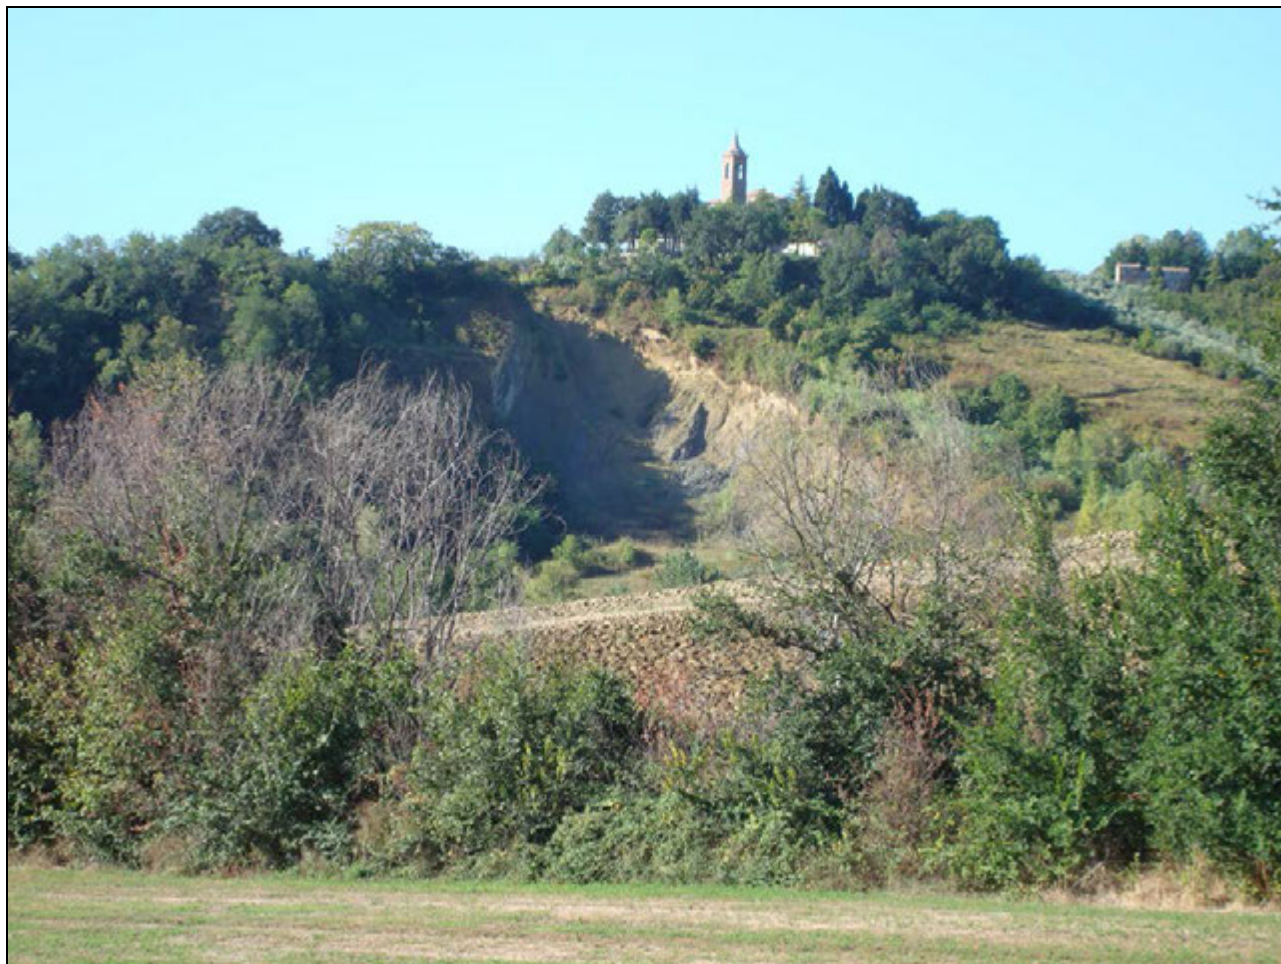
Figura n. 10 - Immagine d'assieme dell'area in oggetto

Un inquadramento della situazione morfologica locale è fornito dalla foto riportata nella figura n. 10.

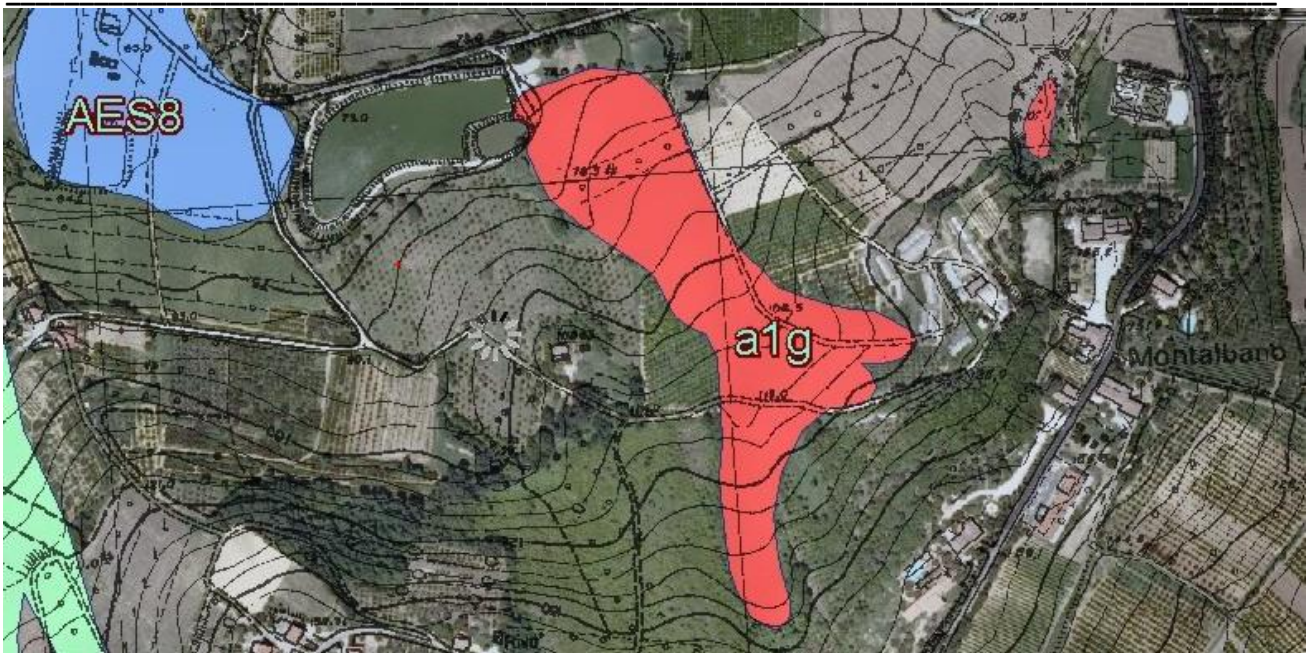
Stralcio Carta Regione Emilia Romagna dell'inventario del dissesto in scala 1:10000 – classificazione del dissesto derivante dalla cartografia geologica

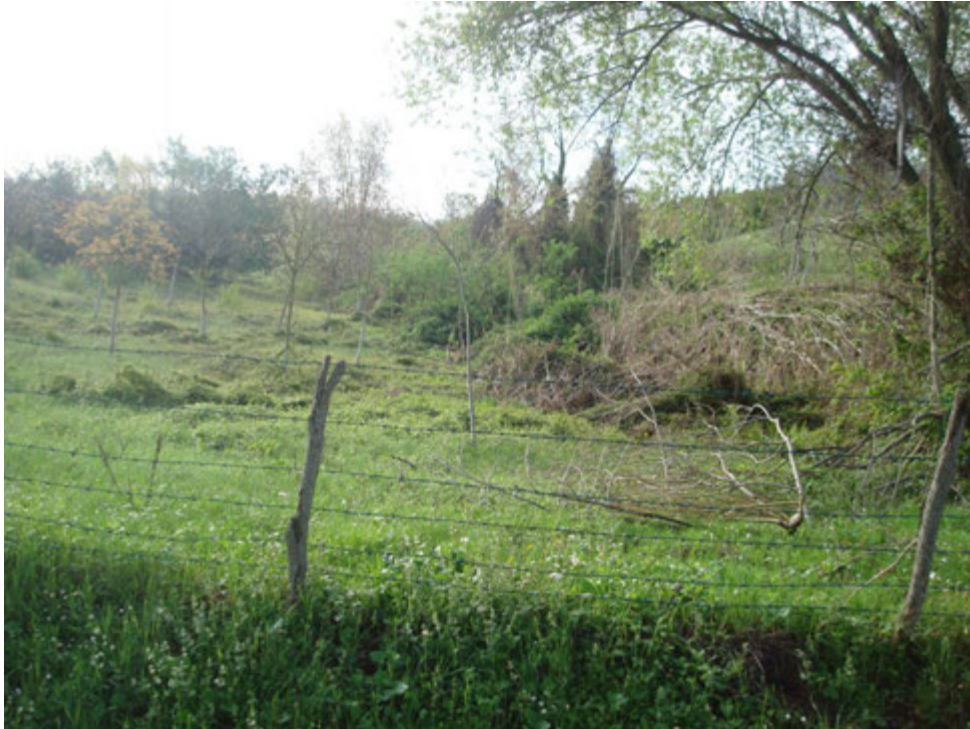
Foto 2- Porzione del fosso in erosione che lambisce i depositi di frana sul lato Ovest.

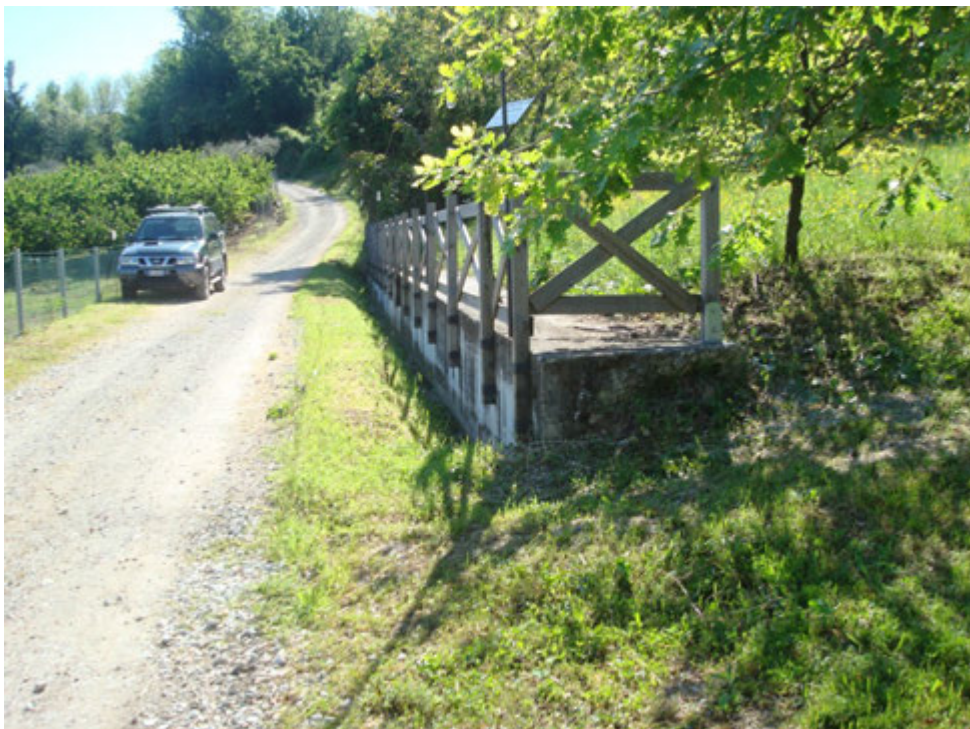
Foto 3- Opera di contenimento sulla vicinale (Via Riva)

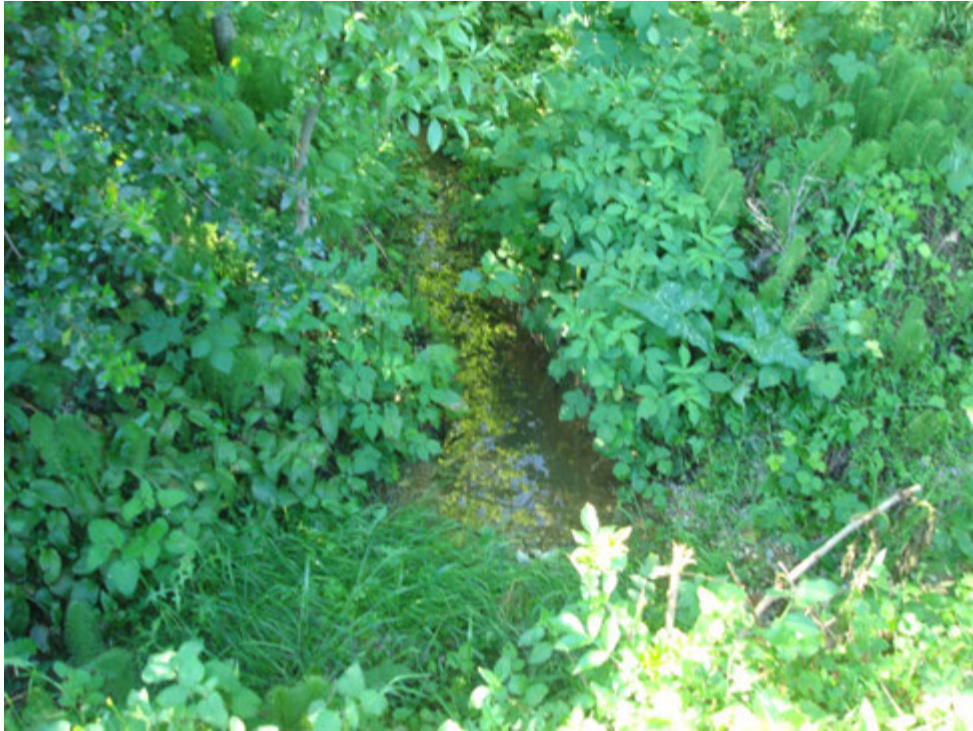
Foto 4- Ristagni idrici a ridosso della stessa sede stradale

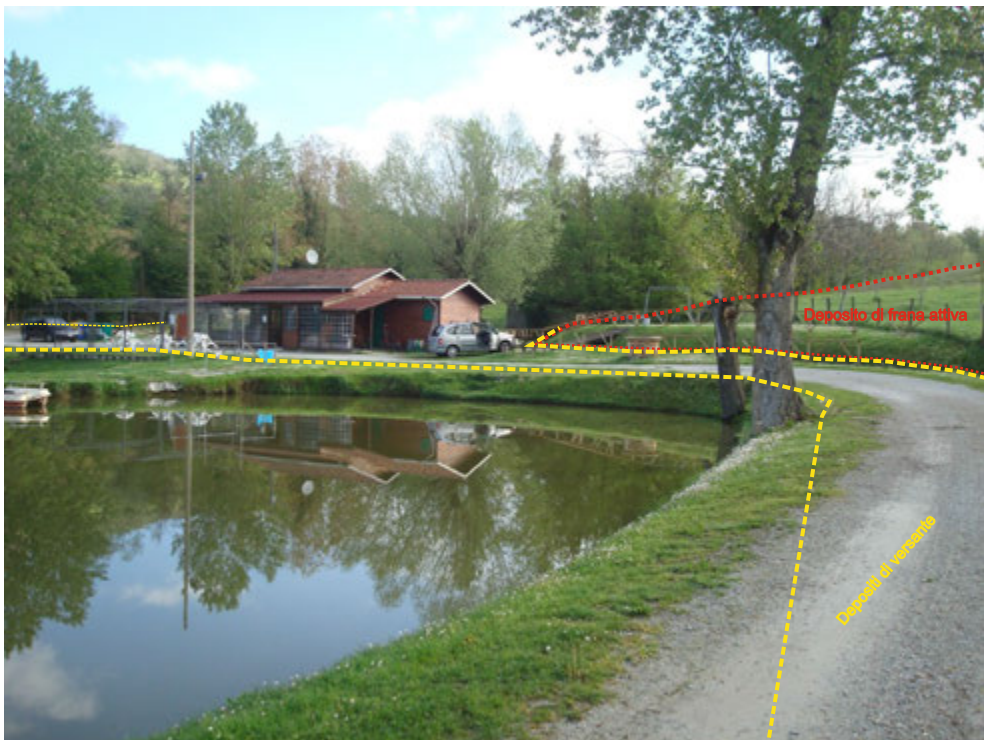
Foto 5- Vista dell'area oggetto di proposta di nuova perimetrazione. In particolare si evidenziano i limiti fra i due depositi come proposti.
