PIANO OPERATIVO COMUNALE 2016-2021

Luglio 2017

TAVOLA 10 scala 1:25000

Piano Strutturale Comunale - Rete idrografica Consorzi di Bonifica Criticità nel deflusso superficiale
Vincoli e prescrizioni contenuti nella Tavola 17

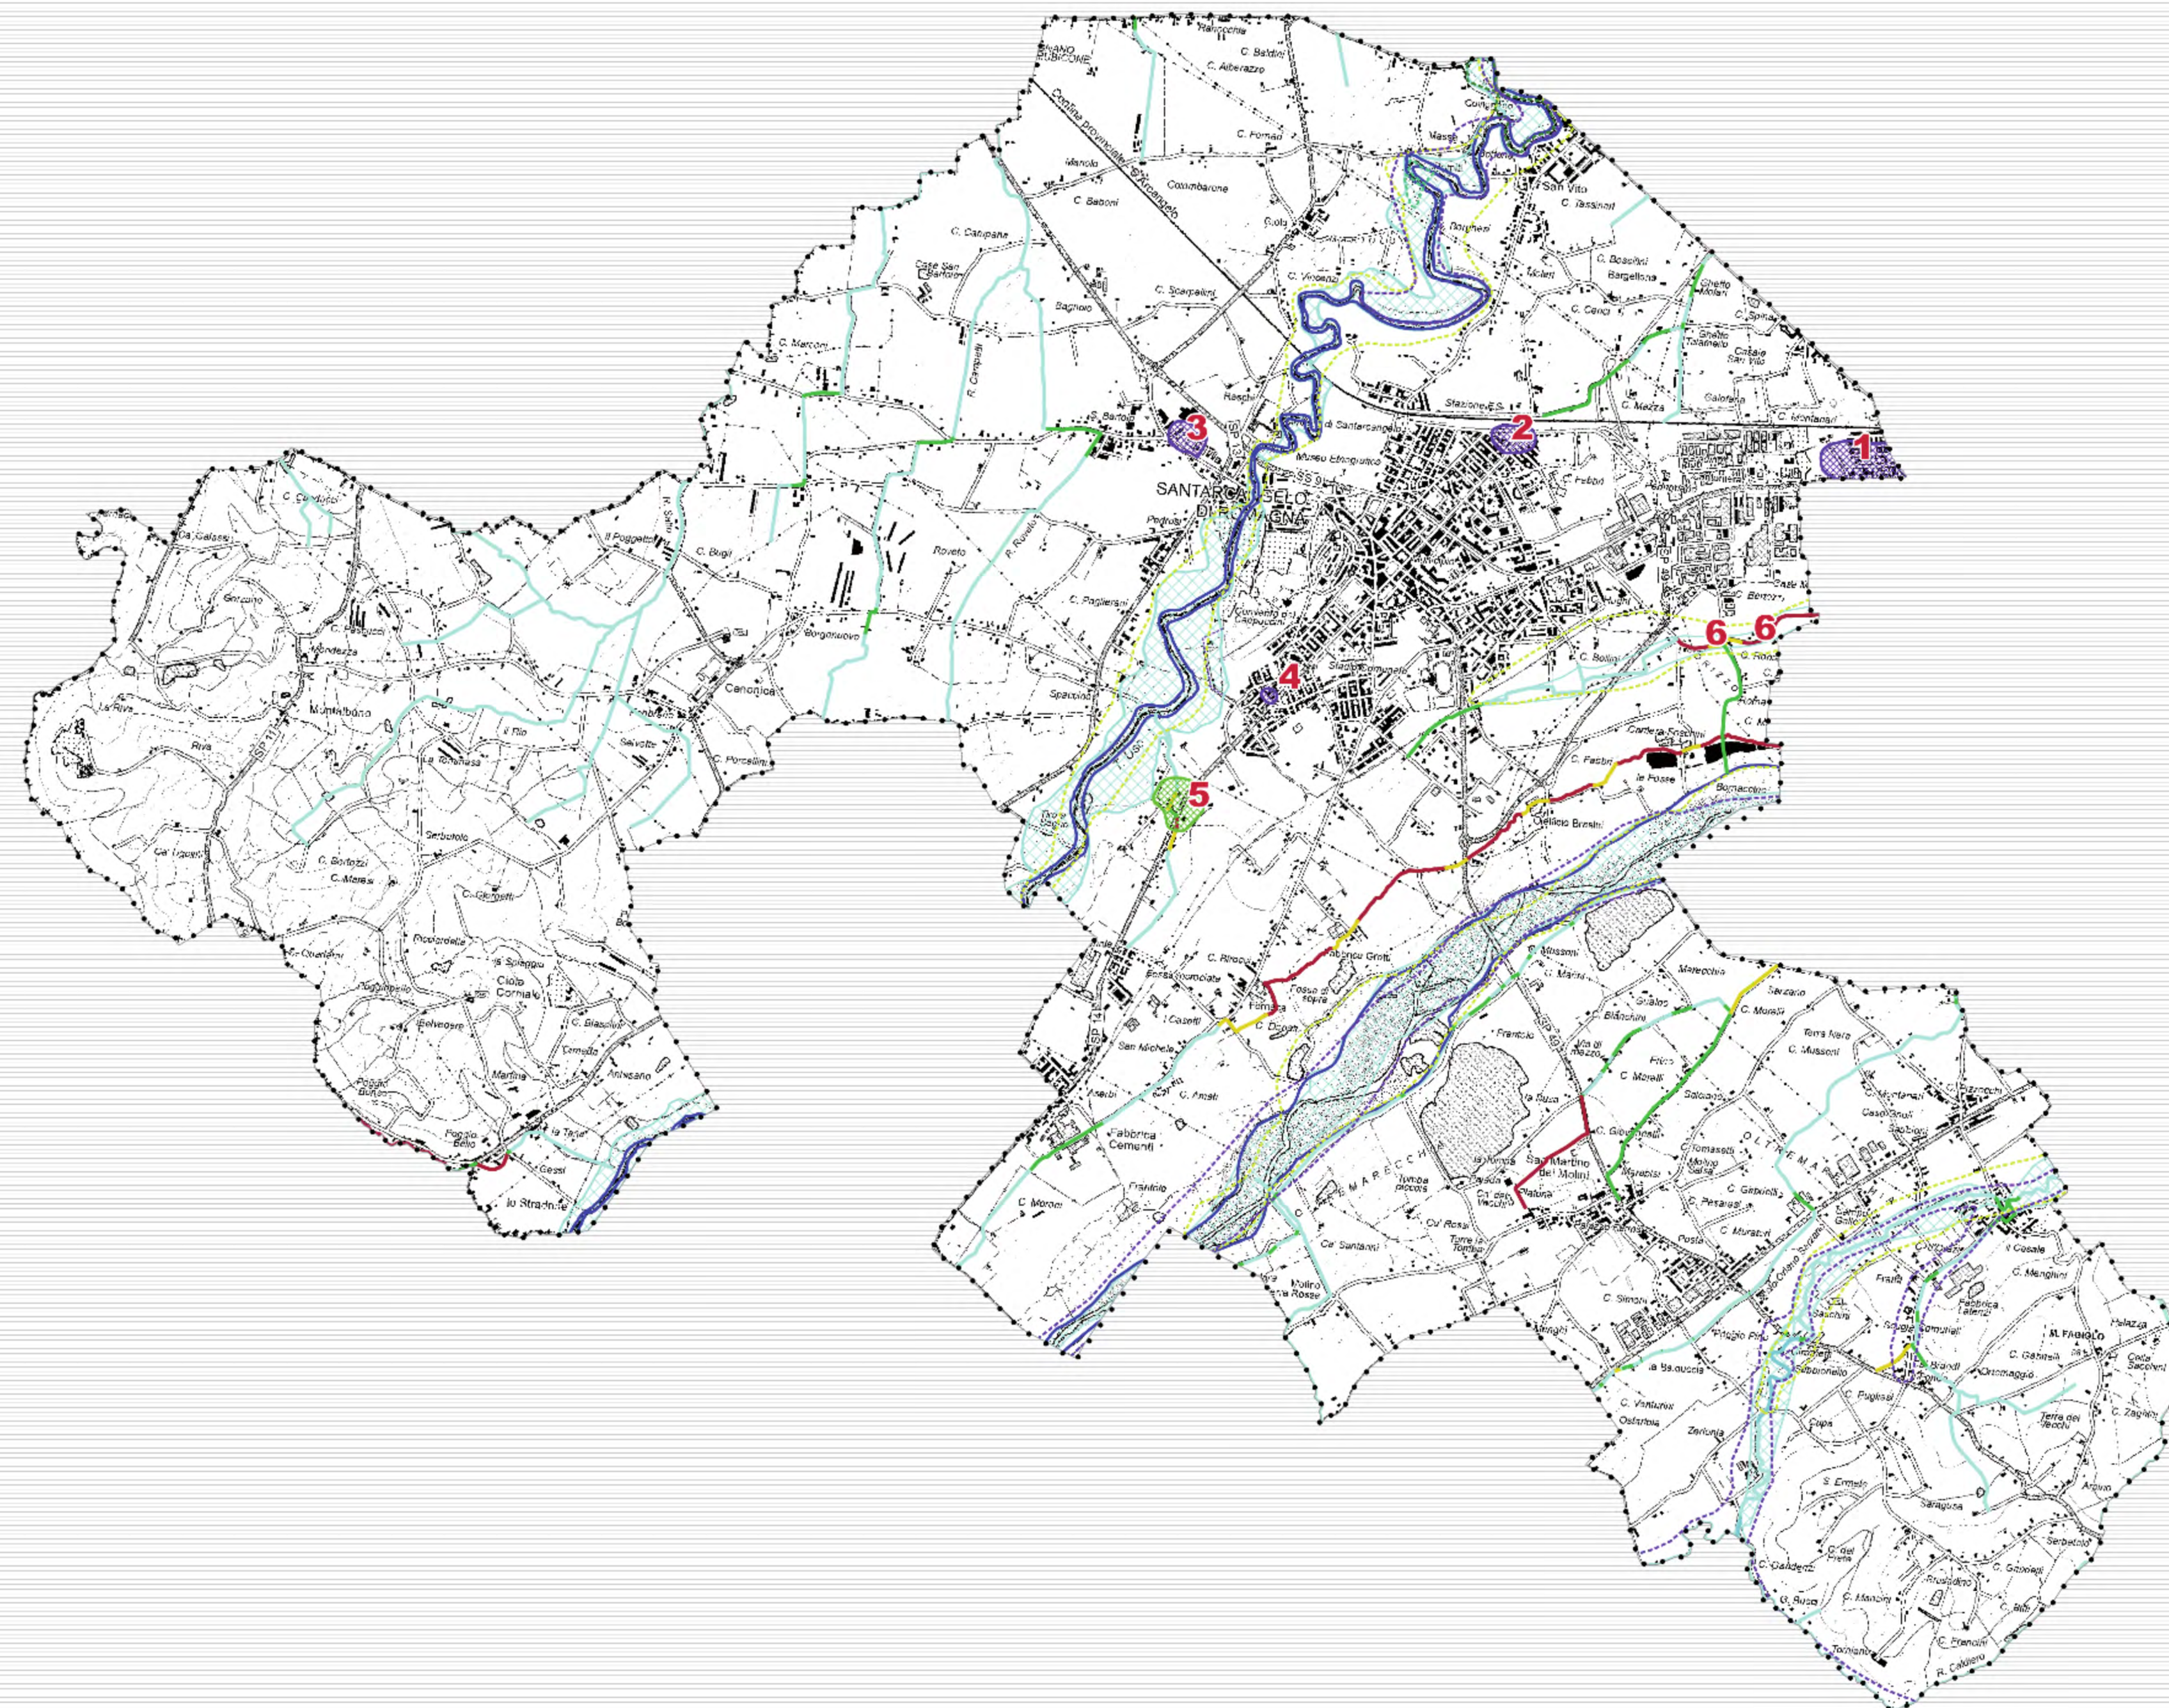
- Area Santa Giustina - confine Comune di Rimini
Basso morfologico con ristagni superficiali per eventi meteorici eccezionali
- Area Stazione FFSS
Basso morfologico con criticità nel deflusso-disfunzioni sistema fognario
- Area via A. Costa - via Nuvolari - San Bartolo
Basso morfologico con ristagni superficiali per eventi meteorici eccezionali
- Area capoluogo via Santarcangelo - via della Pace
Basso morfologico con ristagni superficiali per eventi meteorici eccezionali
- Fosso Gavine
Area con criticità nello smaltimento di deflussi superficiali a seguito di eventi eccezionali
Allagamenti accertati e esondazioni del fosso Gavine e dei fossi collettori
Canale aperto e tombinato con criticità idrauliche
- Zona artigianale - Fosso Budriolo - confine Comune di Rimini
Esondazione documentata 1976 - canale aperto con criticità idrauliche
Ambito PSC APS N.1
